**COMUNICADO TÉCNICO nº 0105/26**

**Ref.:** Intervenção preventiva emergencial no madeiramento da Igreja de Nossa Senhora da Assunção / Instituto Dom Helder Câmara

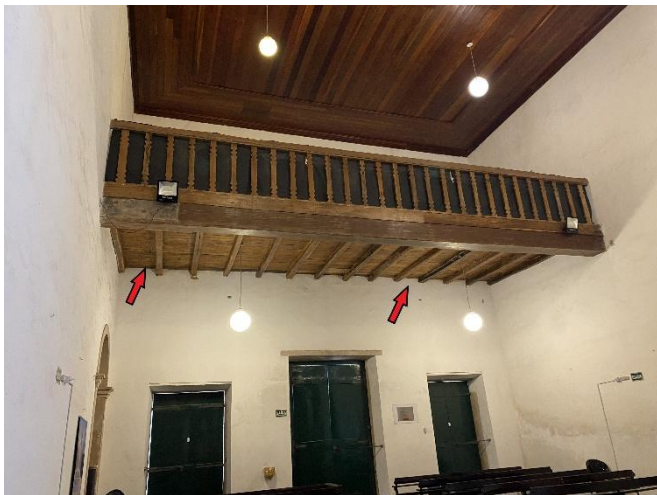
**Foto 01** – Assoalho em madeira a ser inspecionado e recuperado.

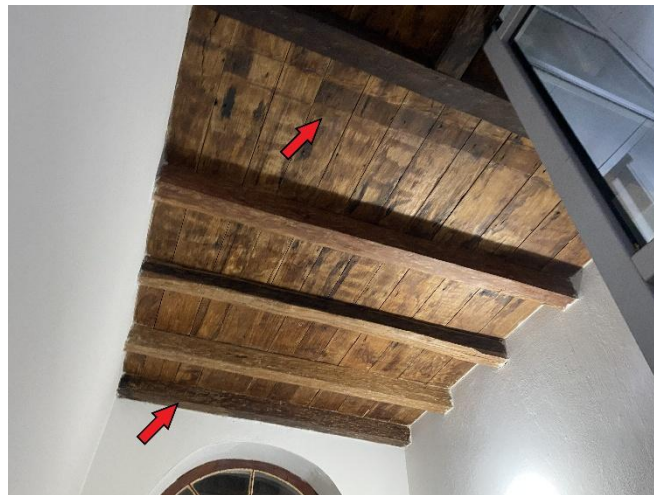
**Foto 02** – Assoalho em madeira a ser inspecionado e recuperado.

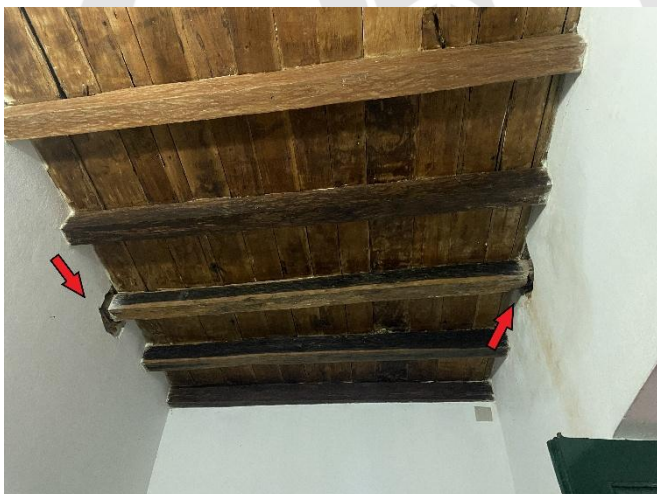
**Foto 03** – Assoalho em madeira a ser inspecionado e recuperado.

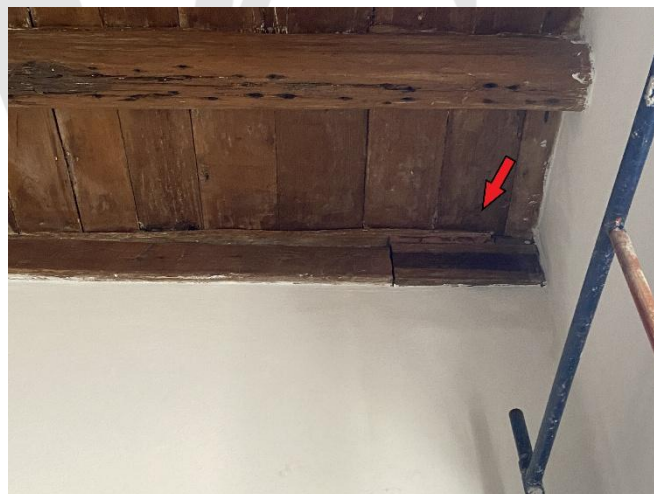
**Foto 04** – Assoalho em madeira a ser inspecionado e recuperado.
